## Success Story

Industria: Acero y No-ferrosas

Aplicación: Línea Continua de Recocido

**Cost Saving: € 372 555**

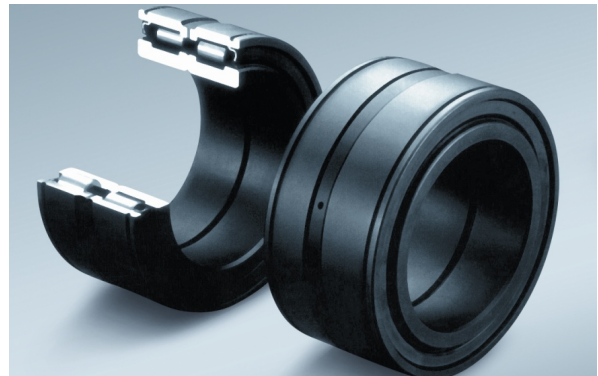
↑ Rodamientos de Tipo Completo de Rodillos Cilíndricos con Sellado para Gruas

- Sellados de contacto mejorados
- Alta capacidad de carga
- Recubrimiento fosfatado de alta resistencia a la corrosión
- Relubricación más fácil gracias a los agujeros de relubricación internos y externos
- Rodamientos pre-engrasados con grasa de Litio
- Se puede ajustar a anillos elásticos según DIN 471
- Los sellados de contacto previenen la entrada de partículas o agua
- Mayor capacidad radial y axial
- Agujeros de relubricación para un fácil mantenimiento y reengrase
- El recubrimiento permite usarlos en ambientes exteriores
- El anillo externo permite ensamblar un anillo elástico (DIN 471)
