## Success Story

Industria: Acero y No-ferrosas

Aplicación: Ventilador de Extracción de Polvo

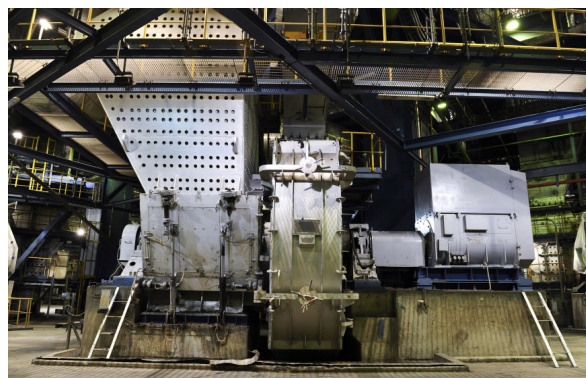
Un fabricante de acero experimentaba fallos regulares en su Planta de Preparación de Mineral (OPP). La planta estaba equipada con unidades de rodamientos instalados en un eje de 60 mm y funcionando aproximadamente a 1485 rpm. Se informó a los expertos de NSK que el rodamiento ensamblado estaba fallando y se solicitó realizar un análisis de vibraciones del estado actual de la aplicación. Un ingeniero con cualificación ISO 14836-2 realizó una visita y evaluación de la situación. Las lecturas iniciales revelaron que era necesario sustituir los rodamientos. Las lecturas en semanas posteriores fueron llevadas a cabo para verificar el correcto funcionamiento de la aplicación.

↑ Planta de Preparación de Mineral

- El Condition Monitoring Service de NSK analiza el estado actual para ayudar a reducir el número de fallos y paradas no planificadas. Se detectó el problema del rodamiento y se realizó la sustitución.

- Después de un mes, se realizó una segunda visita donde se vió que las condiciones del rodamiento eran aceptables pero todavía se detectaban algunos desequilibrios en la aplicación. Ésto debía ser corregido por el cliente y chequeado en una tercera visita al cabo de un mes.

- En la tercera visita, NSK Condition Monitoring servicio detecta el desequilibrio se redujo considerablemente, pero aún estaba presente. El análisis detectó cierta resonancia estructural de la base.

- Esto era debido a la tensión de la correa que actúa sobre la estructura revelando un tornillo suelto en la base del motor. El cliente ajustó el motor pero no aseguró los cuatro pernos correctamente.

- El cliente aseguró los pernos sueltos y la aplicación funcionó perfectamente sin más problemas
