Success Story

Industria: Manipulatión de Materiales

Aplicación: Grúa de un Centro de Distribución

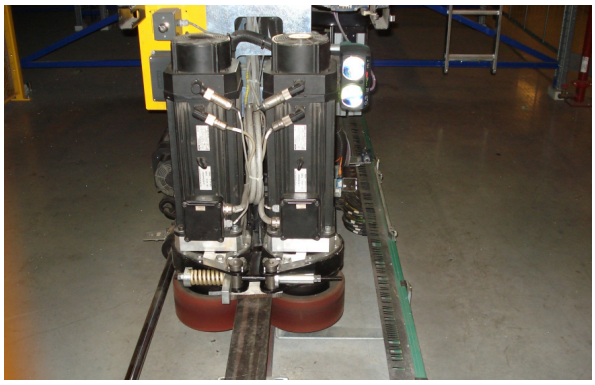
Un importante cliente experimentaba frecuentemente pérdidas de lubricación así como fallos en los rodamientos de las ruedas de una grúa automatizada de su centro de distribución. El cliente reemplazaba hasta 40 unidades de rueda en un periodo de 5 años. Los ingenieros de NSK analizaron los fallos de los rodamientos y determinaron que los rodamientos de las ruedas sufrían por falta de lubricación y por precarga radial. Para solucionar estos problemas, NSK recomendó el ensamblaje de rodamientos Sellados de Doble Hilera de Bolas de Contacto Angular, pre-engrasados de fábrica, con un mayor juego radial (C3). Después de probar la nueva solución en 8 ruedas durante más de 12 meses, utilizando los nuevos rodamientos NSK, no fue reportado ningún fallo en los rodamientos. La solución incrementó la productividad y redujo los costes de mantenimiento resultando en un importante ahorro de costes.

↑ Unidad de rueda de grúa

- Los ingenieros de NSK realizaron una inspección de la aplicación así como un análisis del fallo de los rodamientos demostrando que la falta de lubricación y la precarga radial en los rodamientos originales eran el motivo del fallo
- NSK revisó el diseño original y recomendó el ensamblaje de rodamientos Pre-Engrasados y Sellados de Doble Hilera de Bolas de Contacto Angular. Al mismo tiempo, modificó el diseño de las unidades de rueda aportando nuevos planos técnicos y un procedimiento para el correcto ensamblaje del rodamiento en la aplicación
- Se acordó probar la nueva solución en 8 unidades de rueda de grúa ensamblando rodamientos Sellados de Bolas de Contacto Angular de NSK
- La nueva solución incrementa la vida del rodamiento, reduce los costes de mantenimiento e incrementa la productividad resultando en un importante ahorro de costes
