Success Story

Industria: Alimentación y Embotellado

Aplicación: Rodillo Cinta Transportadora del Depósito de Inmersión

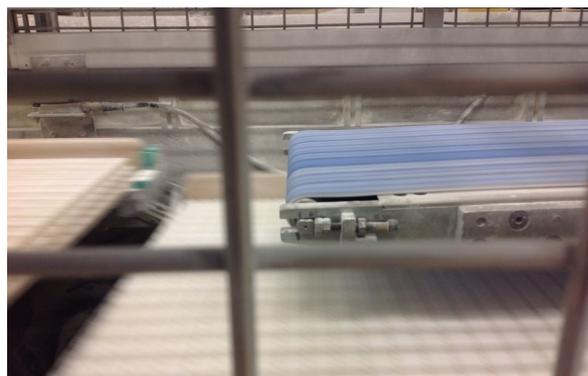
Un importante productor de chicles y otras golosinas estaba experimentando fallos frecuentes en los rodamientos de los rodillos delanteros de la cinta transportadora del depósito de inmersión. El cliente cambiaba los rodamientos aproximadamente cada 7 semanas lo que producía unos elevados costes de mantenimiento así como paradas de producción imprevistas. NSK investigó el problema y descubrió que la configuración de los rodamientos constaba de 3 DGBB ensamblados emparejados directamente, un paquete a cada lado del rodillo. Los rodamientos no estaban diseñados para trabajar de esta forma, ya que no son capaces de distribuir las cargas uniformemente y se veían afectados por la precarga axial. NSK propuso colocar un espaciador entre cada rodamiento para separarlos y evitar cargas axiales excesivas. Tras iniciar las pruebas se percibió una mejora inmediata y un incremento significativo de la vida.

↑ Rodillo Cinta Transportadora del Depósito de Inmersión

- Debido a los repetidos fallos y elevados costes derivados de esta situación el cliente solicitó una solución a su problema con los rodillos de la cinta transportadora del depósito de inmersión
- NSK realizó una Revisión de la Aplicación y descubrió que había 3 rodamientos a cada lado del rodillo que no estaban diseñados para trabajar emparejados directamente. Se colocó un espaciador entre ellos con la finalidad de evitar cargas axiales excesivas
- Se propuso realizar una prueba con espaciadores y unos juegos nuevos de rodamientos
- El resultado fue una reducción de las paradas de producción y de los costes de mantenimiento y un ahorro de costes anual significativo, debido a que la vida de los rodamientos de la cinta transportadora pasó a ser de 1 año aproximadamente

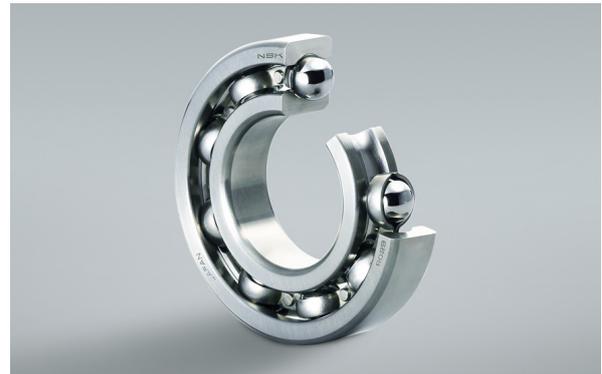
- Jaula de acero, bronce ó poliamida
- Disponibles Rodamientos con aislamiento eléctrico
- Diámetro exterior superior a 2.500 mm
- Acero extremadamente Puro - Incrementa la vida del rodamiento hasta en un 80%
- Pequeñas cargas axiales en ambas direcciones
- Alta velocidad
- Bolas de alta precisión para un funcionamiento más silencioso y consistente a velocidades elevadas
- Espaciadores de ajuste para rodamientos
- El espaciador permite ensamblar conjuntamente dos o más rodamientos inicialmente no pensados para este uso
- Previene la precarga axial y contribuye a la distribución uniforme de las cargas en los rodamientos

↑ Rodamiento de Bolas de Ranura Profunda
