Success Story

Industria: Alimentación y Embotellado

Aplicación: Cinta Transportadora de Alimentos

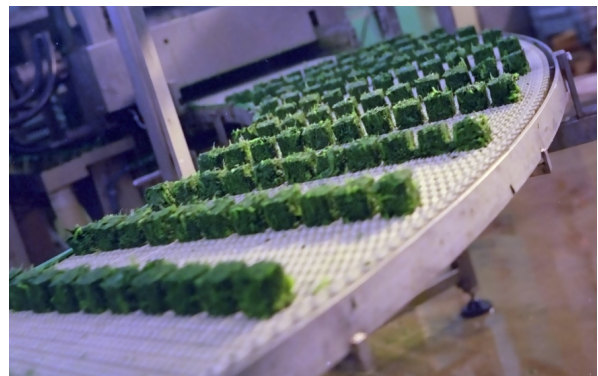
Un cliente tenía problemas cada 4 - 6 semanas en los insertos ensamblados en una cinta transportadora. Los lavados a alta presión provocaban su corrosión, el deterioro de los sellados y la expulsión de la grasa, provocando paradas de producción y mantenimiento frecuentes. NSK revisó la aplicación y recomendó los alojamientos Life-Lube®. El cliente compró y montó unos juegos de prueba, mejorando significativamente la vida de los rodamientos sin ningún fallo durante el período de prueba. Esta solución incrementó la fiabilidad y redujo las paradas de producción imprevistas, obteniendo un ahorro de costes importante.

↑ Cinta Transportadora

- NSK revisó la aplicación y detectó que el problema principal era la corrosión y expulsión de la grasa
- Se propuso realizar una prueba utilizando insertos de acero inoxidable Molded-Oil
- Después de 12 meses los rodamientos seguían funcionando sin fallos
- A partir de esta prueba, la solución se aplicó a otras aplicaciones similares, generando un importante ahorro de costes
- Esta solución se aplicó además a otras plantas de producción de este mismo cliente

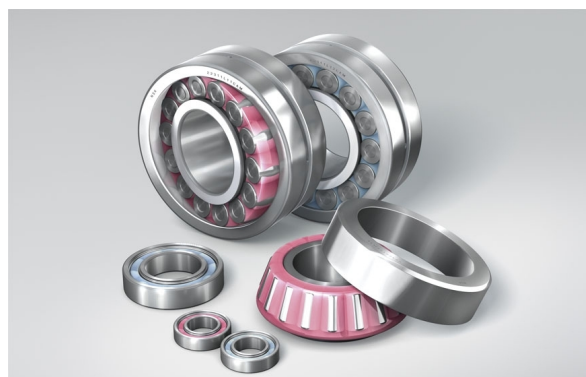
- Alojamiento de resina termoplástica PBT
- Insertos Molded-Oil (con lubricante sólido)
- Acero inoxidable martensítico
- Sellados de goma de nitrilo
- Disponible en configuración de tipo puente, brida con 2 o 4 amarres y unidades tensoras
- Diámetro interior 20mm - 40mm
- Resistente a la Corrosión
- Alojamiento sin pintura, previene las virutas y la descamación
- Resistente a la contaminación, incrementando la vida operativa
- Ideal para aplicaciones con procesamiento de líquidos
- No necesita re-lubricación

↑ Rodamientos Molded-Oil
