## Success Story

Industria: Industria de la Minería

Aplicación: Máquina para Instalación de Suelos de Hormigón

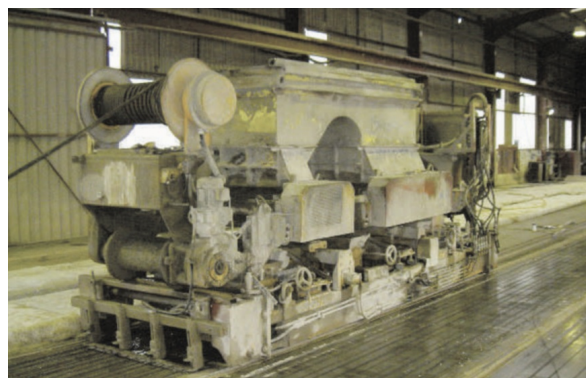
↑ Máquina para Instalación de Suelos de Hormigón

- La investigación mostró que la causa del fallo era la incorrecta selección del rodamiento y la entrada de contaminación
- NSK llevó a cabo un análisis de la máquina y propuso un nuevo diseño de buje y eje
- Al ensamblar rodamientos de Rodillos Sellados sin Jaula NSK, fijados por "circlips" en el anillo exterior, la capacidad de carga aumentó y los sellados integrados mejoraron la protección del rodamiento
- El cliente aprobó la propuesta de NSK y produjo un nuevo buje y eje
- NSK también facilitó servicios de consultoría in-situ acerca de la lubricación y montaje del conjunto
- Los fallos de la máquina se redujeron de 20 al año a ninguno
