## Success Story

Industria: Acero y No-ferrosas

Aplicación: Turbina a Gas

**Cost Saving: € 100 095**

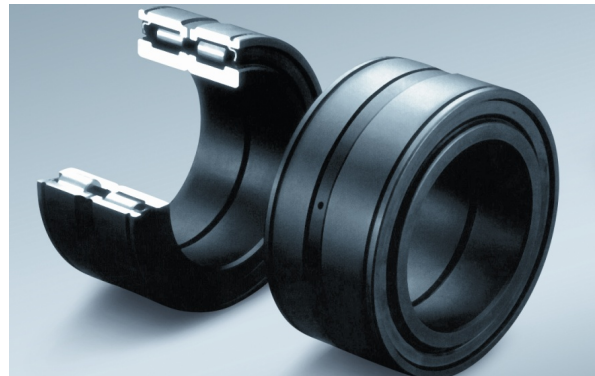
- Alta capacidad de carga
- Recubrimiento de fosfato de alta resistencia a la corrosión
- Los sellados de contacto previenen el ingreso de partículas contaminantes o agua
- Incremento de la capacidad de carga radial y axial
- Rodamientos prelubricados con grasa de Litio
- Agujeros de re-lubricación para facilitar el mantenimiento
- Posibilidad de aplicar un anillo de fijación (DIN 471) al anillo exterior

↑ Rodamientos Sellados de Rodillos Cilíndricos
